# Notat

Projektnavn **Kulturhus Bunkeren - Transformation**  
Projektnr. **1100052565**  
Kunde **FO-Aarhus**  
Notatnr. **03**  
Version **2**  
Til **Torben Dreier (Bygherre)**  
Fra **Rambøll**  
Kopi til **Kurt Haudrum Mark (Bygherrerådgiver)**

Vurdering af den eksisterende bygnings konstruktioner og installationer samt anbefalinger, i forbindelse med en renovering.

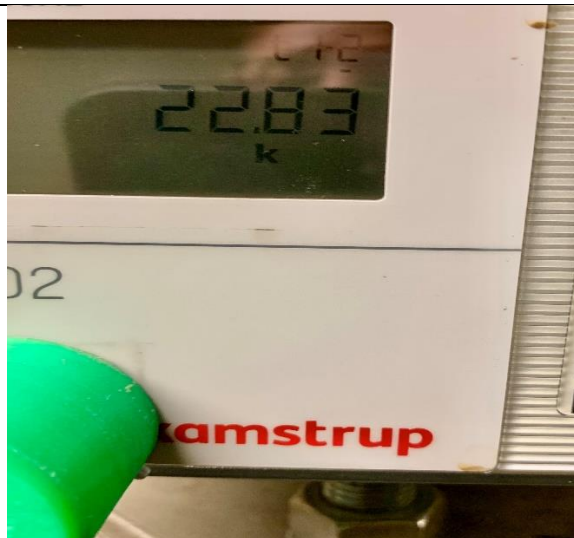
Hovedmåler for fjernvarme måler en  $\Delta t$  på 22.83 °C, alt under 25 °C pålægges strafafgift.

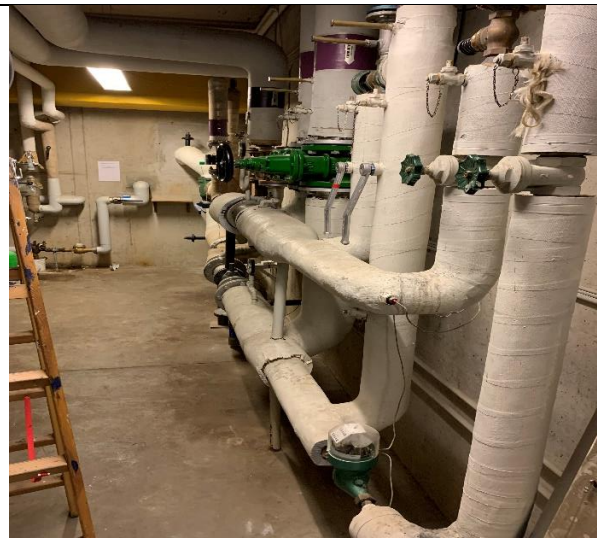
Størstedelen af rørinstallationerne er med lav, eller ingen levetid, og bør udskiftes.

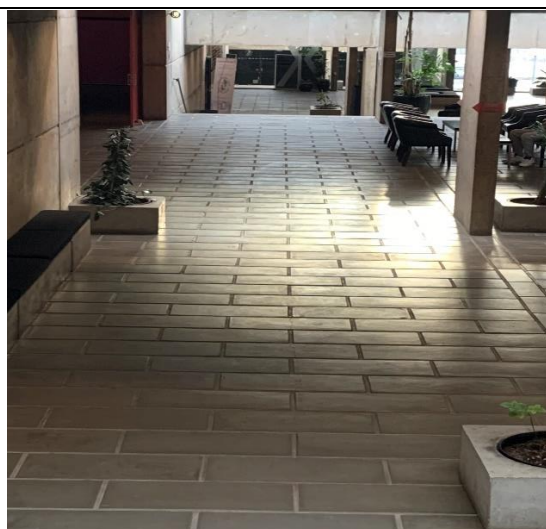
Gulvvarme er ikke i brug, der må forventes lav, eller ingen levetid, og bør udskiftes eller blændes af. Og erstattes med anden varmeoverførelse.

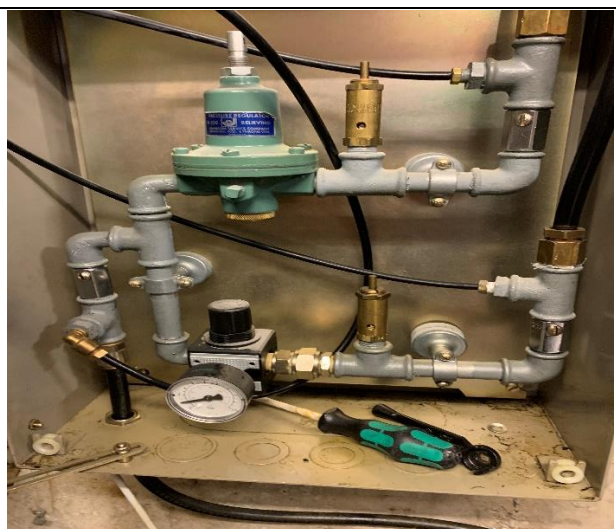
Varmestyring sker ved hjælp af et ældre luftstyret system. Der er flere af systemerne som er frakoblet og ikke i brug, f.eks. det til gulvvarme.

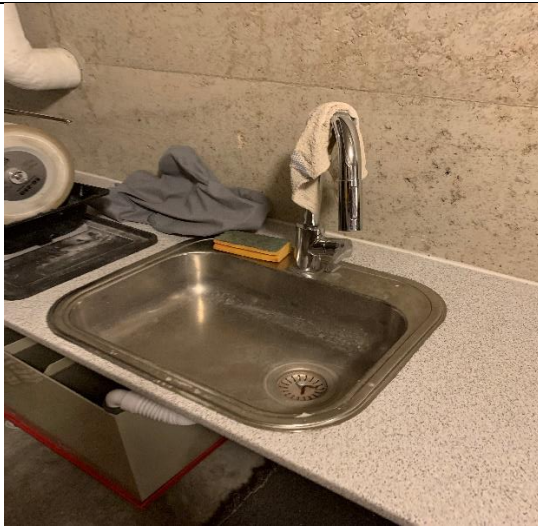
Der er VVS installationer med levetider på over 5 år som må forventes at kunne genbruges, hvis det bidrager til projektet.

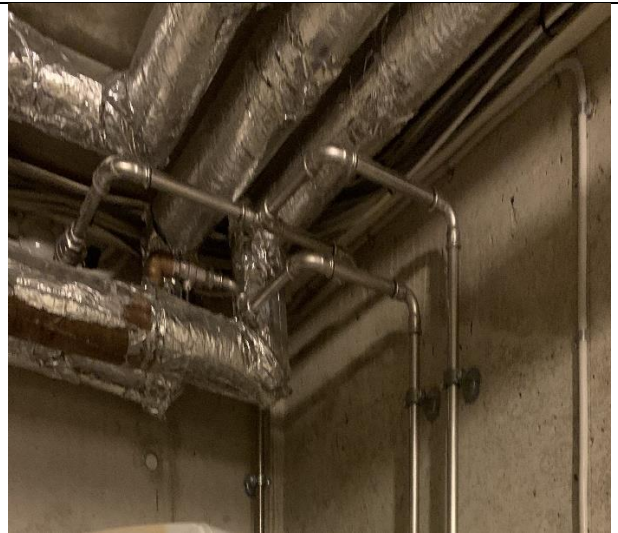
Der er VVS installationer med levetider på over 10 år som må forventes at kunne genbruges, hvis det bidrager til projektet.

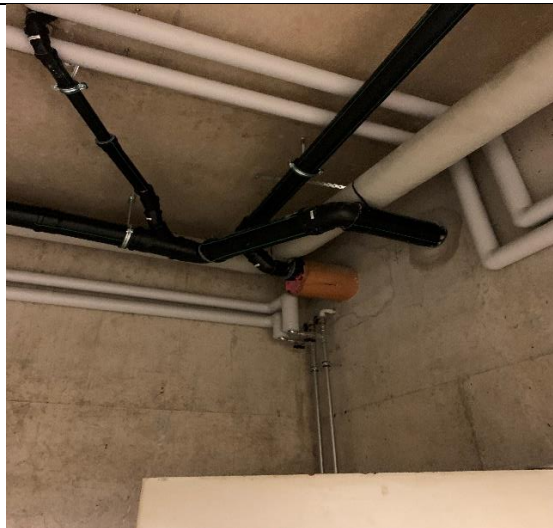
Der er et mindre antal afløbsinstallationer af nyere dato med forventet levetid på over 10 år som kan genbruges, hvis det bidrager til projektet.

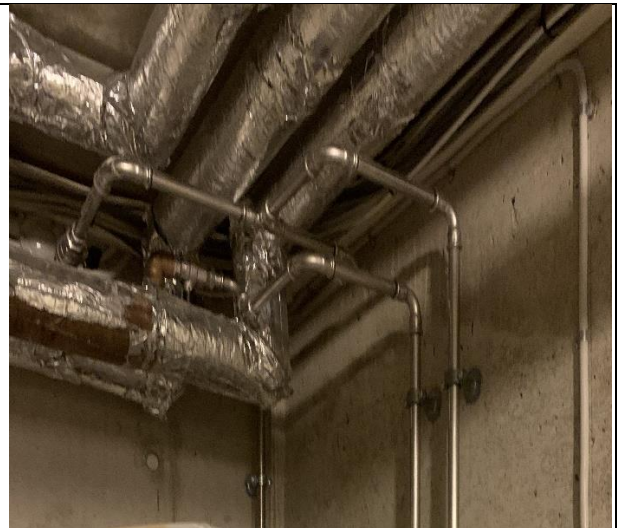
Der er VVS installationer med levetider på over 10 år som må forventes at kunne genbruges, hvis det bidrager til projektet.

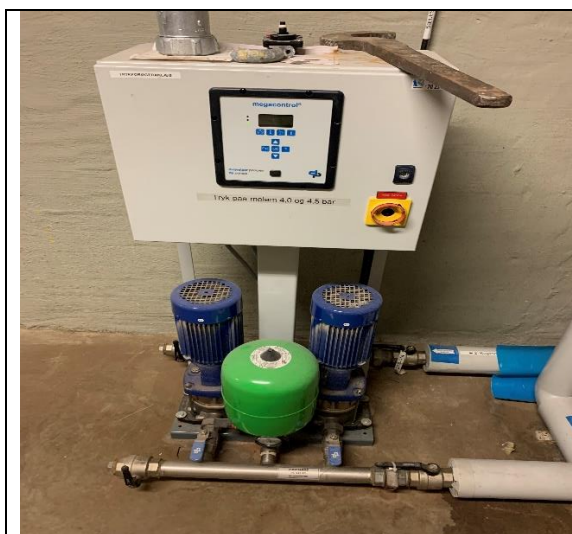
Trykforøger anlæg af nyere dato med forventet levetid på over 10 år som kan genbruges, hvis det bidrager til projektet.

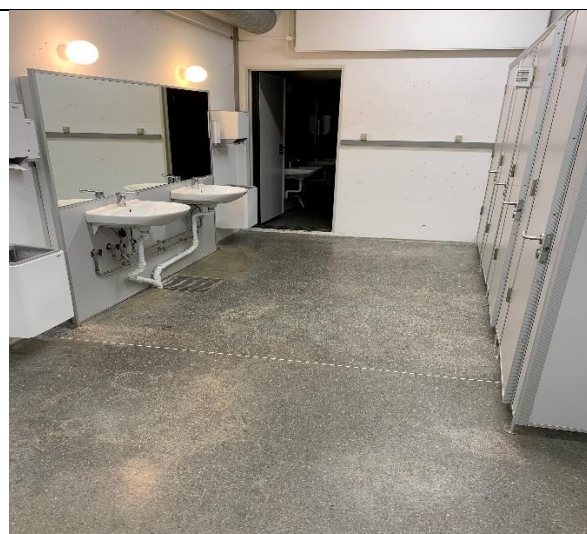
Der er sanitet og VVS installationer i nogle områder som er af nyere dato, og med forventet levetid på over 10 år som kan genbruges, hvis det bidrager til projektet.

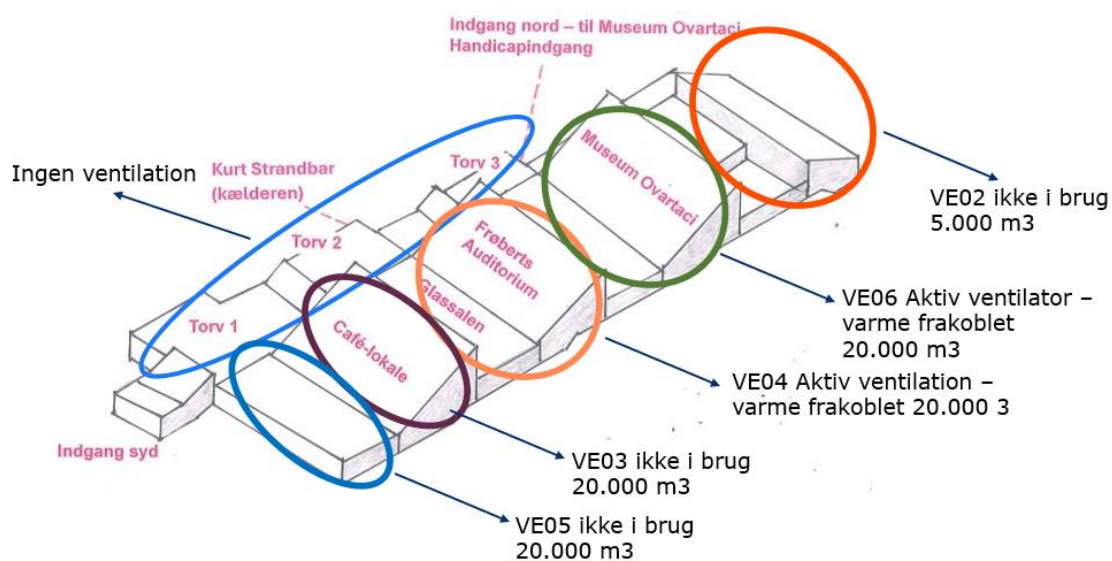
Samtlige aggregater bærer præg af manglende, løbende og opretholdende vedligeholdelse, og forventede levetider er overskredet. Aggregaterne skal udskiftes med nye, og mere energivenlige anlæg, som samtidig overholder gældende krav.

Samtlige kanaler, også de bygningsmæssige skal skiftes til nye, nuværende vil ikke kunne overholde krav til tryktab og lydberegninger. Samtidig er forventet levetider overskredet.

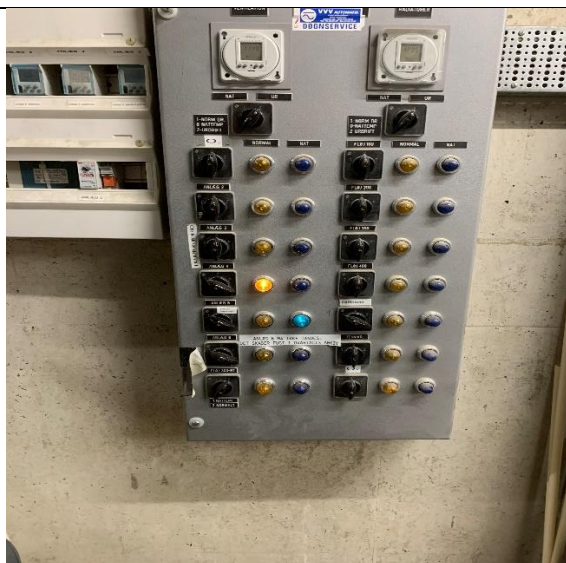
Styring panel til ventilationsanlæggene er med ingen levetid – en del af anlæggene kører ikke.

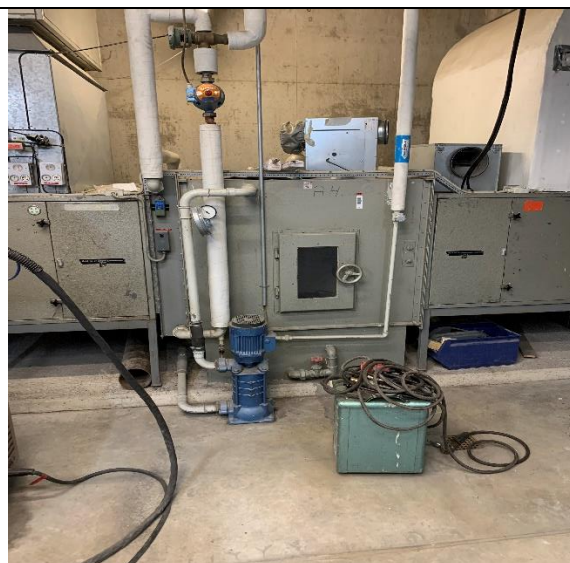
CO2 føler virker ikke i flere områder – ventilation vil køre forceret for at bringe PPM ned

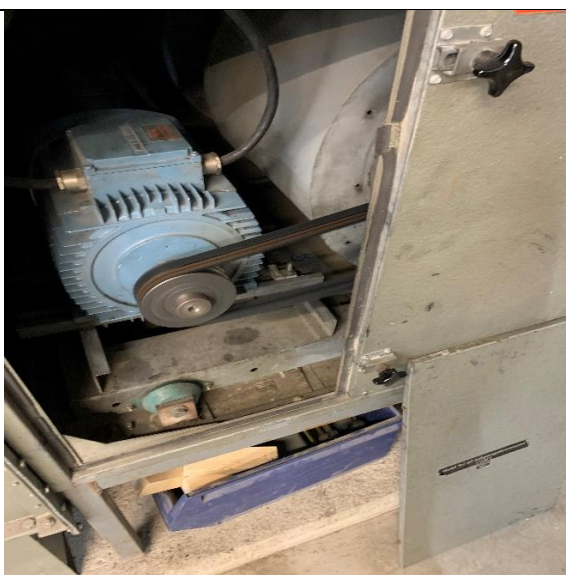
Ventilation køre 100% uden person belastning

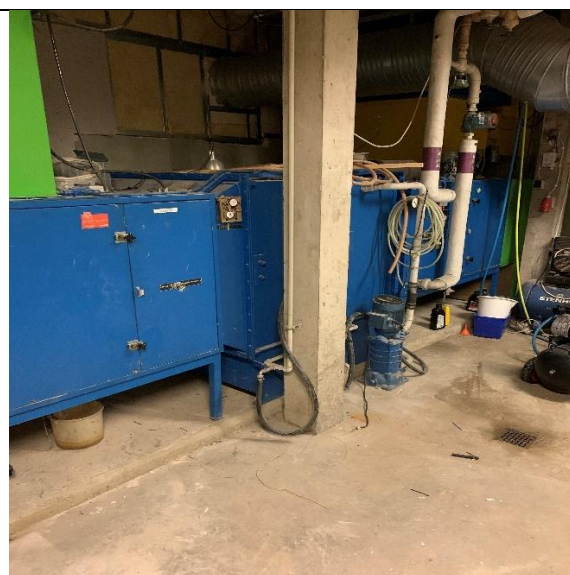
Ventilation køre 100% uden der er person belastningen

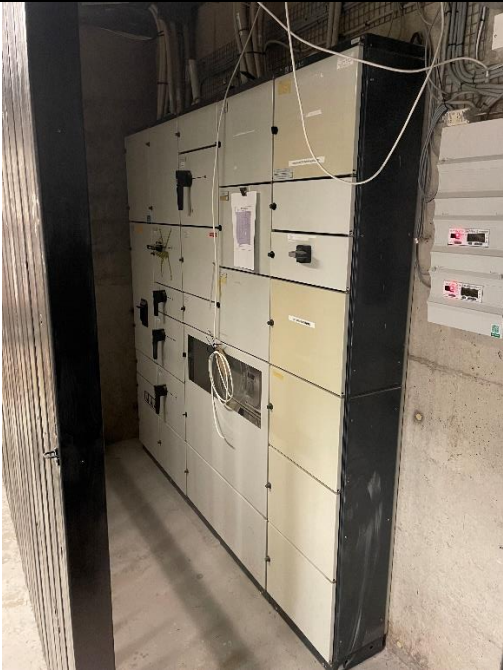
| F1 | | Eksisterende hovedtavle |

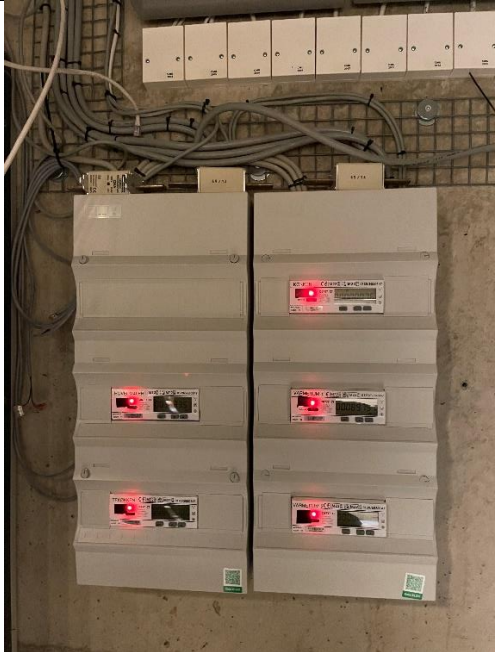
| F3 | | Målerarrangement ved hovedtavle.<br><br>Måleinstrumenter kan med fordel integreres i en ny tavlesektion. |

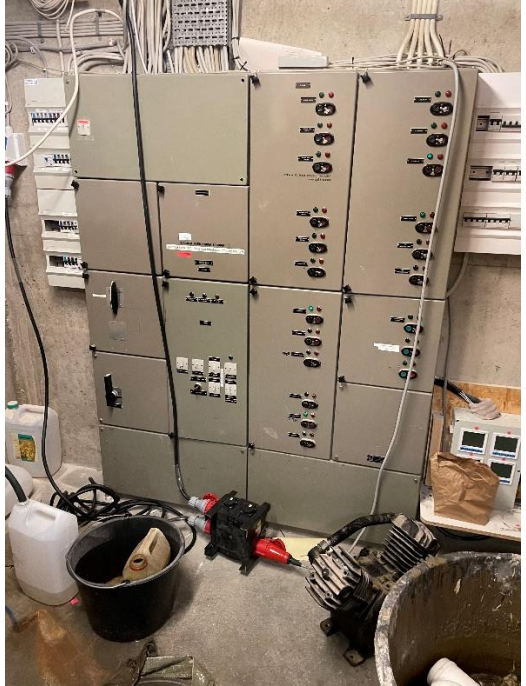
| F4 | | <p>Undertavle i varmerum fabrikat LK type 100. Tavlen er i ringe stand. Mange grupper er tilsyneladende ikke længere i brug.</p> <p>Bør udskiftes.</p> <p>Alternativt renoveres:</p> <ul style="list-style-type: none"> <li>• Ældre sikringsmateriel fjernes</li> <li>• Låger udskiftes</li> <li>• Afbrydere flyttes ud af tavlen</li> <li>• Sikringsgrupper flyttes til ny tavlesektion.</li> </ul> |

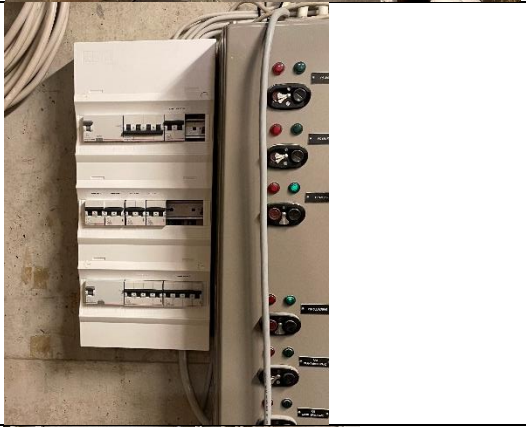
| F5 | | <p>Tavle på venstre side af undertavle. Afdækninger mangler. Føringsvej mangler til gruppekabler.</p> <p>Fejl udbedres.</p> <p>Føringsvej etableres</p> <p>Tavlen kan bevarer.</p> |

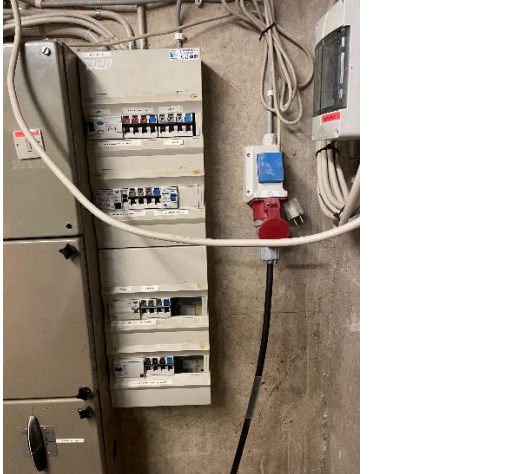
| F6 | | <p>Tavle på højre side af undertavle. Afdækninger mangler. Føringsvej mangler til gruppekabler.</p> <p>Fejl udbedres.</p> <p>Føringsvej etableres</p> <p>Tavlen kan bevarer.</p> |

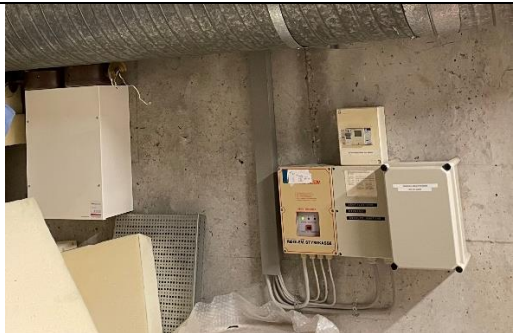
| F7 | | <p>Nødlystavle og røgopluk til kantine</p> <p>Kan bevares.</p> |

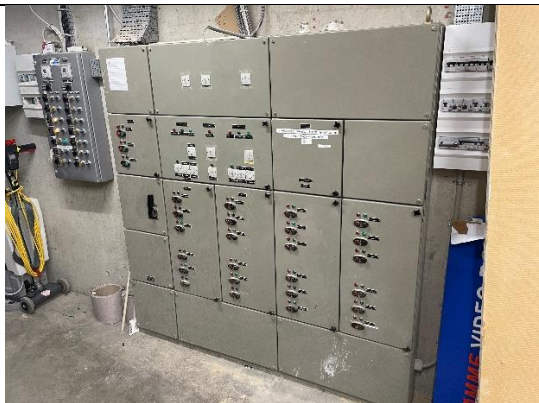
| F8 | | <p>Undertavle i varmerum<br/>Mange grupper er tilsyneladende ikke længere i brug.</p> <p>Bør udskiftes.<br/>Alternativt renoveres:</p> <ul style="list-style-type: none"> <li>• Ældre sikringsmateriel fjernes</li> <li>• Låger udskiftes</li> <li>• Afbrydere flyttes ud af tavlen</li> <li>• Sikringsgrupper flyttes til ny tavlesektion.</li> </ul> |

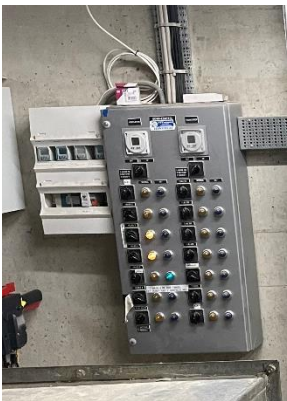
| F9 | | <p>Tavle på venstre side af undertavle.<br/>Ventilations-/varmestyring.<br/>Afdækninger mangler.</p> <p>Fejl udbedres.<br/>Det må forventes at tavlen udgår ifm.<br/>Udskiftning af ventilationsanlæg.</p> |

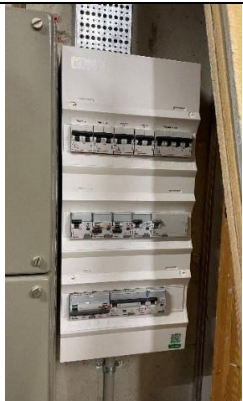
| F10 | | <p>Tavle på højre side af undertavle.</p> <p>Tavle og installation i god stand.<br/>Tavlen kan genanvendes som den er.</p> |

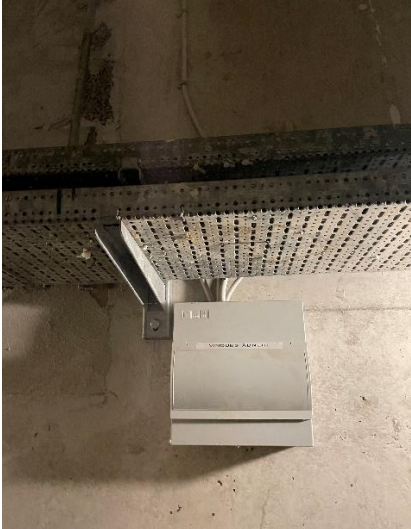
| F11 | | <p>Tavlen er placeret i flugtvej, hvor der ikke må placeres eltavler.</p> <p>Tavlen er i god stand.</p> <p>Tavlen skal flyttes til teknikrum.</p> |

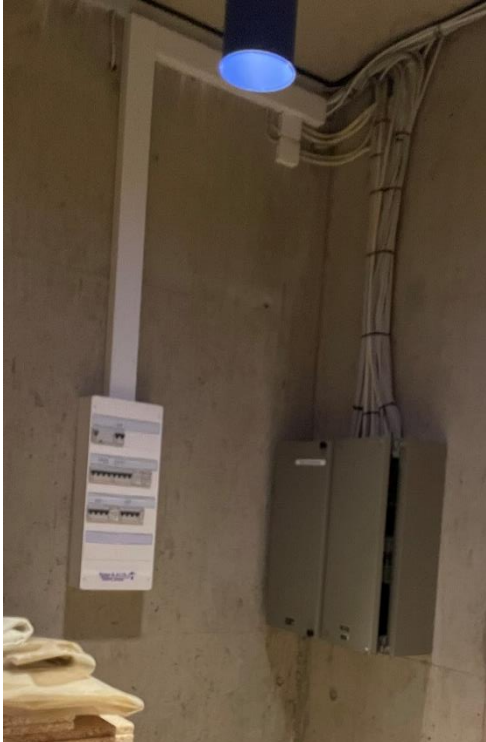
| F12 | | <p>Ny tavlesektion (hvid tavle) er i god stand og kan bevares som den er.</p> |

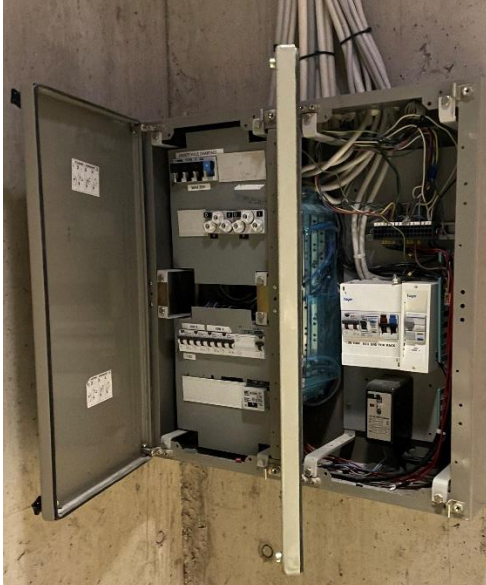
| F13 | | <p>Metallisk kapslet tavle er i meget ringe stand med manglende afdækninger og utilgængelige betjenbare komponenter (bag aflåselig låge).</p> <p>Føringsvej er overfyldt.</p> <p>Tavlen udskiftes.</p> <p>Ny føringsvej etableres.</p> |

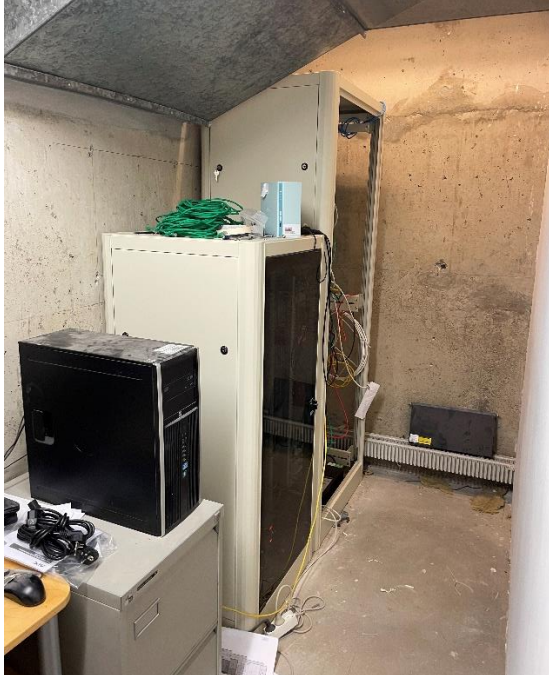
| F14 | | <p>Åbent og lukket rackskab.<br/>Fiber er indført via det åbne rackskab.<br/>Det lukkede rackskab er tomt.</p> <p>Rackskabe kan genanvendes</p> |

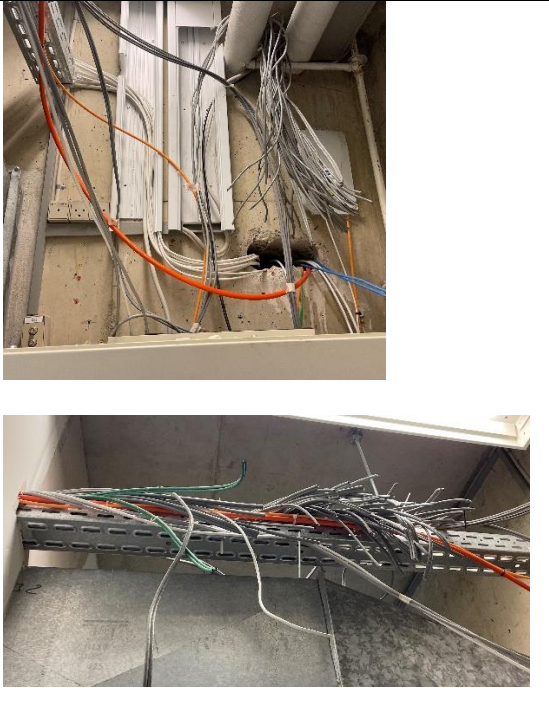
| F15 | | <p>Der ses mange afklippede kabler og rodede føringsveje.</p> <p>Oprydning i føringsveje og fjernelse af døde kabler påkrævet.</p> |

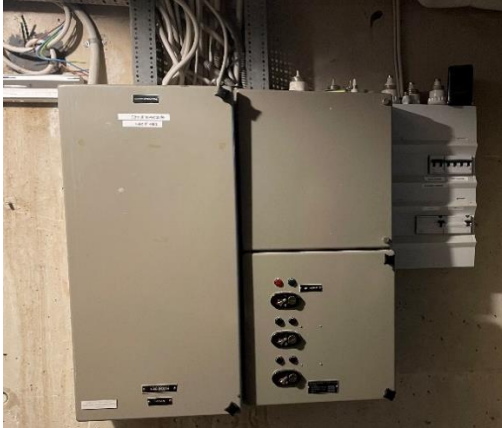
| F16 | | <p>Metallisk kapslet tavle med ny tavlesektion udført som type UG.</p> <p>Motorværn er ikke i brug.</p> <p>Tavlen er placeret i flugtvej, hvor der ikke må placeres tavler.</p> |

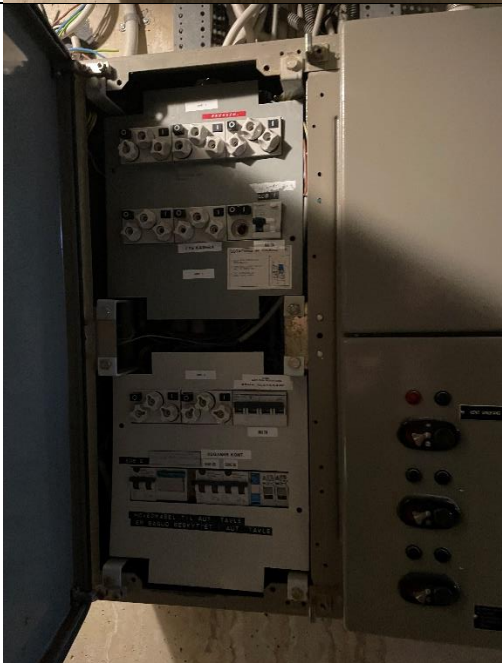
| F17 | | <p>Afdækninger var lovlige da tavlen blev udført, men lever ikke op til nutidens krav om beskyttelse mod direkte berøring.</p> <p>Tavlen bør skiftes og flyttes til andet rum..</p> |

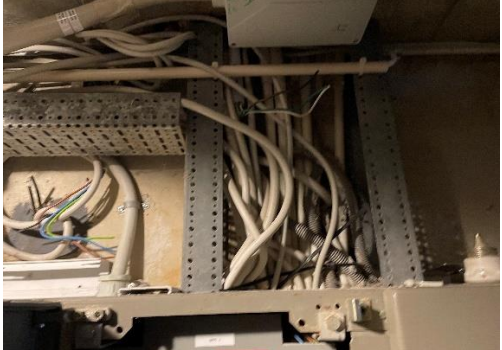
| F18 | | <p>Rodede føringsveje.</p> <p>Oprydning påkrævet.<br/>Ikke anvendte kabler fjernes.</p> |

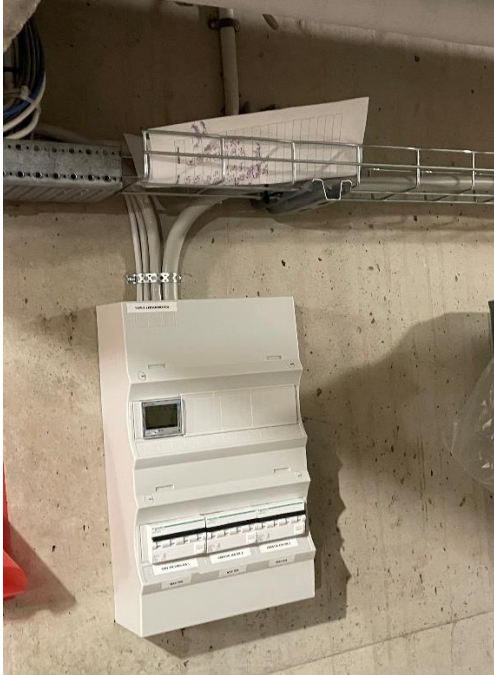
| F19 | | <p>Nyere tavle type UG</p> <p>Tavlen er i god stand.</p> <p>Tavlen kan bevares.</p> |

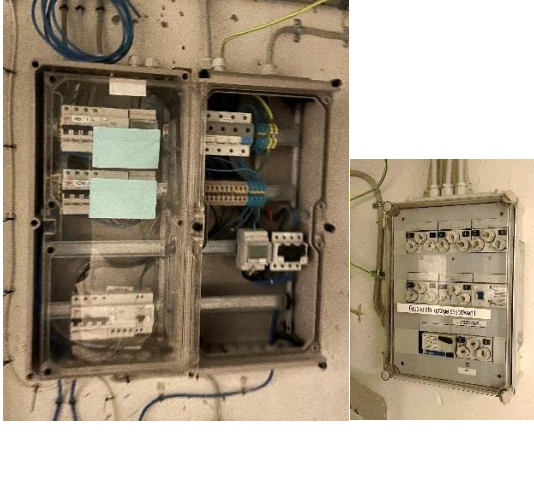
| F20 | | <p>Tavle består af 2 sektioner udført i Fibox type EK.</p> <p>Den dobbelte sektion er rodet og mangler afdækning. Kun få grupper er i brug. Tavlen kan bevares hvis mangler udbedres. Alternativt udskiftes.</p> <p>Den lille sektion forsyner installationer i baglokaler i Museum Overtaci. Af hensyn til logisk betjening af museets installationer bør sektionen flyttes til Museum Overtacis område. Forsyningen til sektionen bør omlægges, så den kommer fra museets øvrige tavler.</p> |

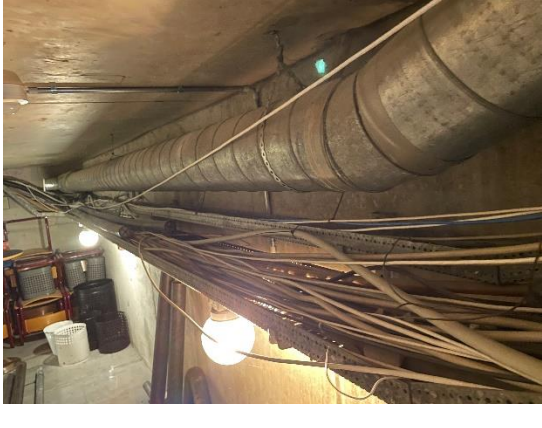
| F21 | | <p>Hovedføringsveje fremstår rodede og overfyldte.</p> <p>Der ses afklippede kabler og sammenblanding af installationer, som ikke må fremføres i sammen.</p> <p>Der skal opsættes ekstra føringsveje til svagstrømsinstallationer og eksisterende hovedføringsveje udvides. Generel oprydning og fjernelse af ikke anvendte kabler er påkrævet.</p> |

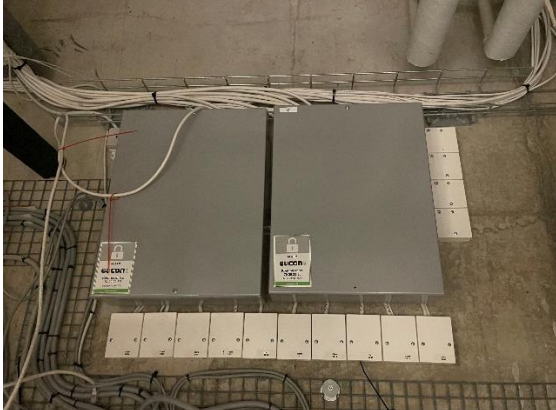
| F22 | | <p>ADK-central ved hovedtavle</p> <p>Adgangskontrolsystemet (ADK) er af nyere dato og fremstår vedligeholdet. Kan bevares.</p> |

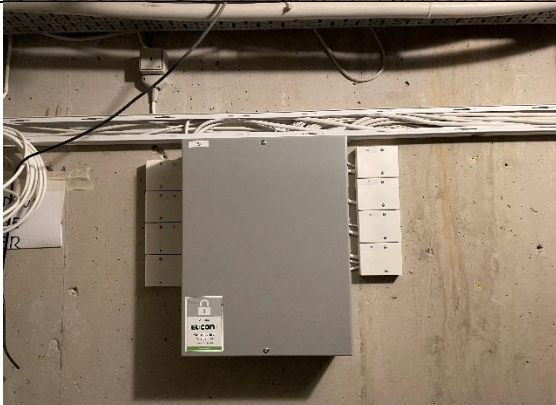
| F23 | | <p>ADK-central i kældergang.</p> <p>Kan bevares.</p> |

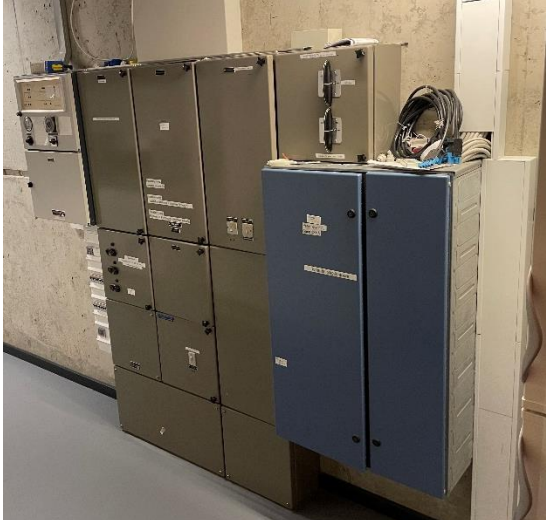
| F24 | | <p>LK-tavle type 100, udbygget med Tabula tavle og Schneider tavle type UG.</p> <p>Tavlen bør udskiftes.</p> |

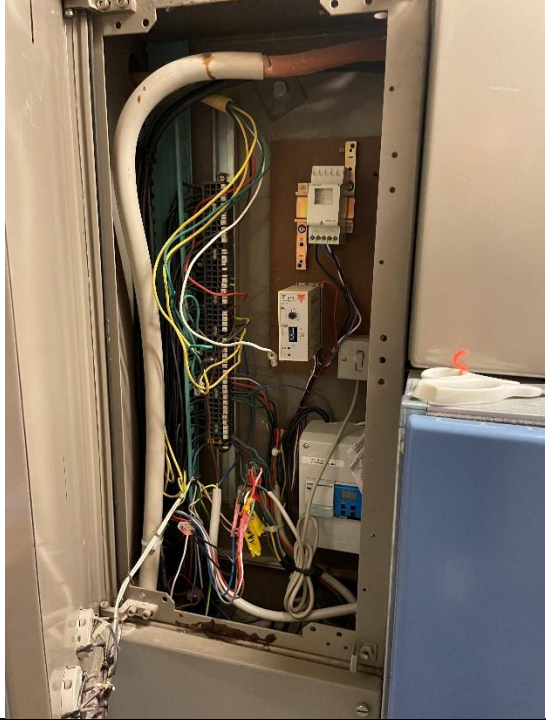
| F25 | | <p>Manglende afdækning (berøringsfare).</p> |

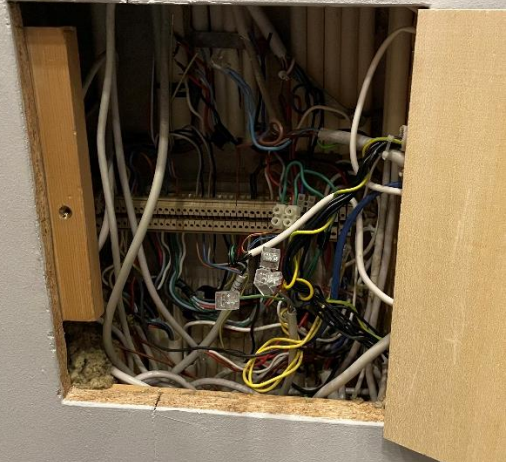
| F26 | | <p>Samleboks bag auditorievæg.</p> <p>Kapsling mangler. Skal ombygges med ny samledåse.</p> |

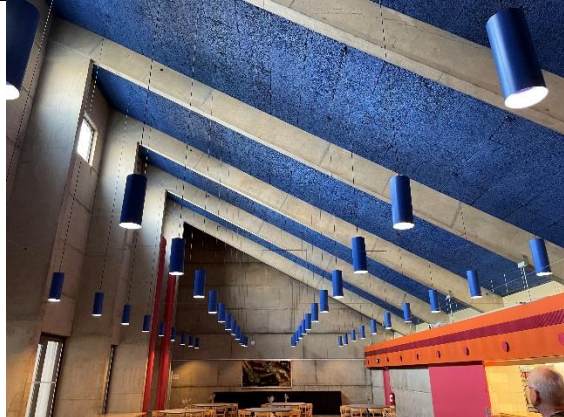
| F27 | | <p>Originale lysarmaturer.</p> <p>Omkring halvdelen af armaturerne er nedtaget og befinder sig på depot i kælder.</p> <p>Armaturer skal gennemgås for fejl og vaskes.</p> |

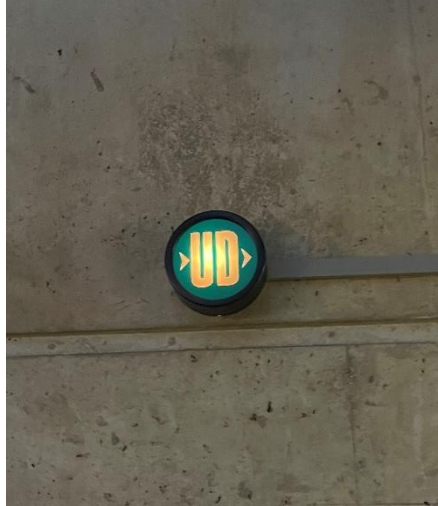
| F28 | | <p>Flugtvejsarmatur følger ikke standard.</p> <p>Afvigelse er kun tilladt hvis det fremgår af brandstrategi. I modsat fald skal det skiftes til godkendt type (firkantet armatur med grøn "løbende mand").</p> |

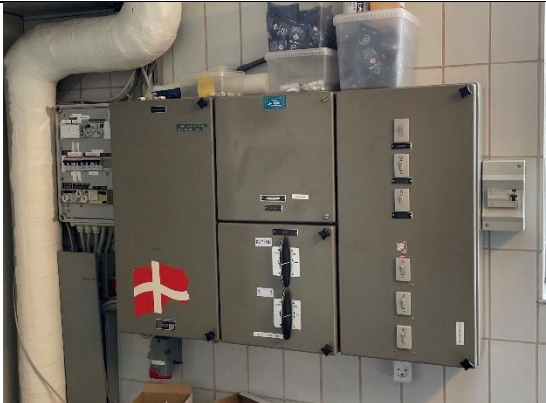
| F29 | | <p>Tavlen fremstår nedslidt.</p> <p>Bør udskiftes.</p> |
