# Bæredygtighedsprogram

## Bunkeren

## Bæredygtighed

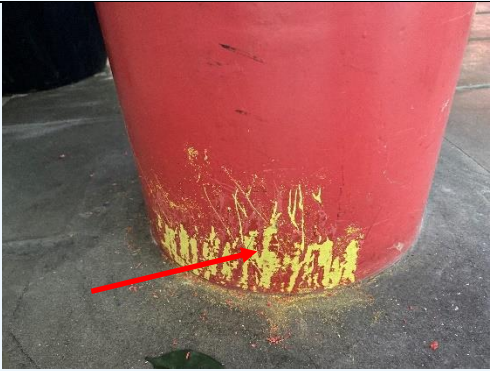
| Materiale | Rum nr. | Kategori | Prøve nr. | Foto |
|---|---|---|---|---|
| Maling, rør for ventilation<br><br>Farve: Rød med gul grundmaling | 134, kantine | III<br>(Pb, Cr, Zn) | 1 | |

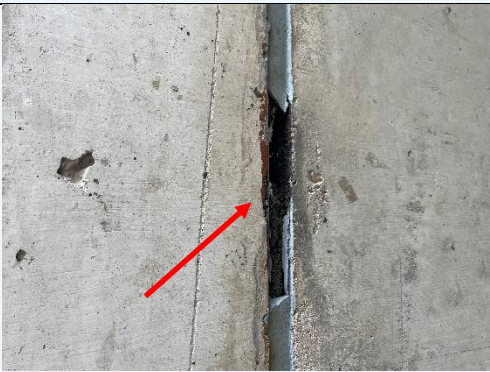
| Materiale | Rum nr. | Kategori | Prøve nr. | Foto |
|---|---|---|---|---|
| Fuge, mellem beton-elementer<br><br>Farve: Grå | 320, vandre hal | II<br>(PCB og påvist spor af klor. parf.*UN) | 2 | |

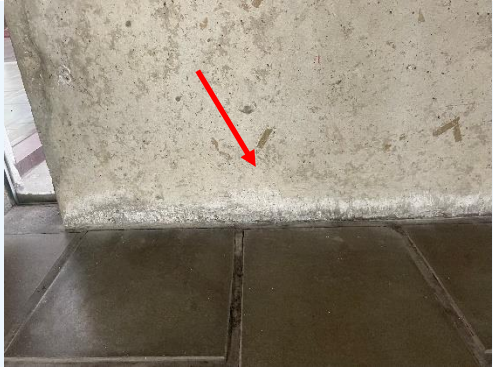
| Overflade-<br>behandling,<br>betonvæg | 222,<br>vandre<br>hal | II (PCB) | 3 | |

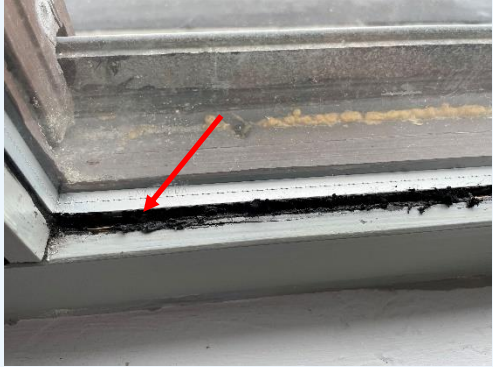
| Fuge/<br>fugebånd,<br>vinduer<br><br>Farve: Sort | 506,<br>kontor | II (PCB) | 4 | |

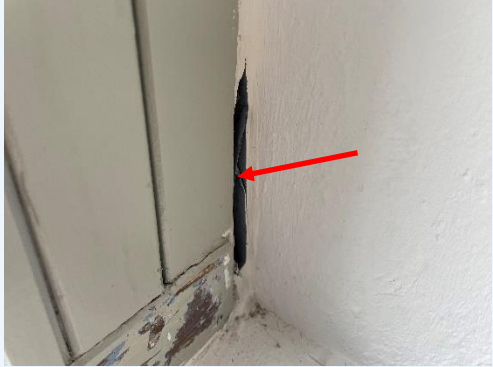
| Fuge,<br>omkring<br>vinduer<br><br>Farve: Grå | 506,<br>kontor | II<br>(PCB og<br>påvist spor<br>af klor.<br>parf.*UN) | 5 | |

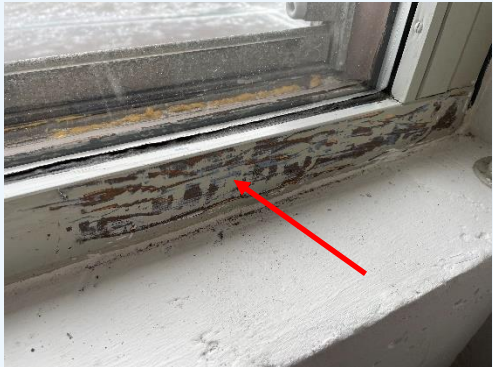
| Maling,<br>vindue<br><br>Farve: Lys grå<br>på lyseblå<br>grundmaling | 506,<br>kontor | III<br>(Pb, Zn) | 6 | |

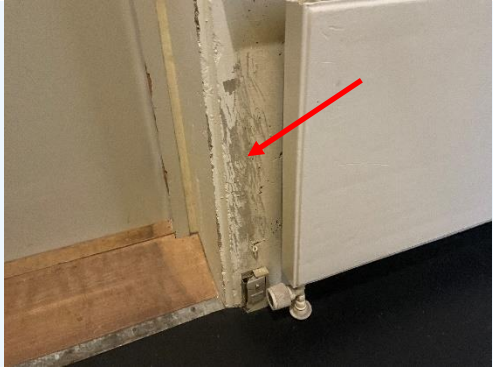
| Maling,<br>betonvæg<br><br>Farve: Hvid | 502,<br>gang | II (PCB) | 7 | |

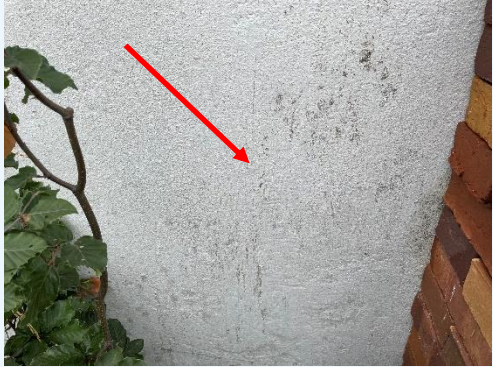
| Maling,<br>gavl<br><br>Farve: Hvid | Ud-<br>vendig<br>gavl<br>mod<br>nordøst | | 8 | |

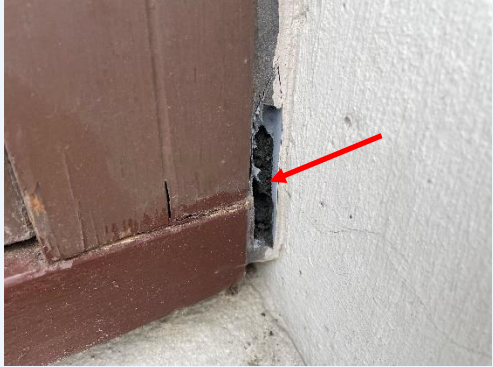
| Fuge,<br>omkring<br>vindue<br><br>Farve: Grå | Ud-<br>vendig<br>facade<br>mod<br>nord | II<br>(PCB og<br>påvist spor<br>af klor.<br>parf.*UN) | 9 | |

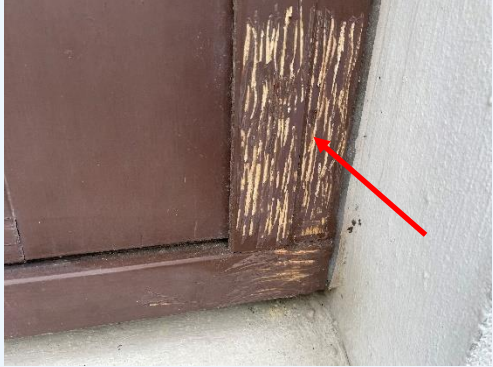
| Maling,<br>vindue<br><br>Farve: Brun | Ud-<br>vendig<br>facade<br>mod<br>nord | III (Pb) | 10 | |

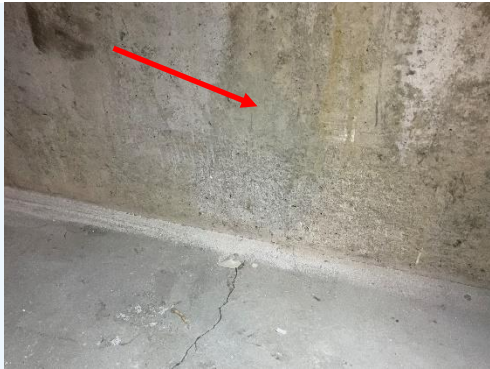
| Overflade-<br>behandling,<br>betonvæg | 19,<br>gang,<br>kælder | II (PCB) | 11 | |

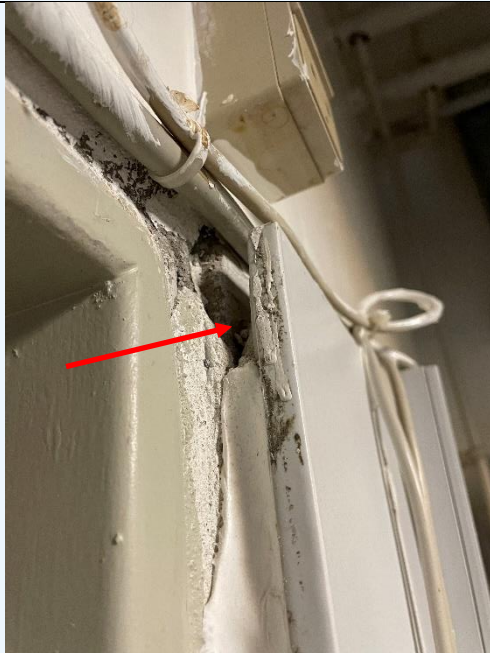
| Klæber,<br>vægfliser | 6,<br>køkken,<br>kælder | | 12 | |

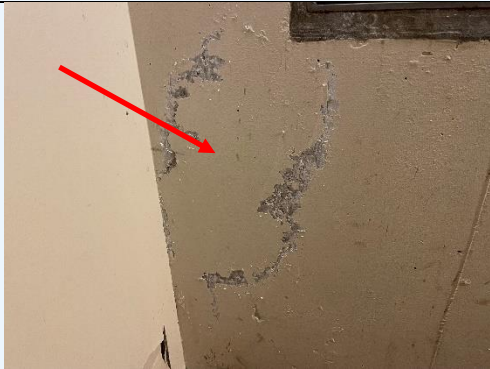
| Maling,<br>betonvæg<br><br>Farve: Hvid | 19,<br>gang,<br>kælder | II (PCB) | 13 | |
